# GaAs を用いたスピン偏極電子線源の製作

中村(信)研究室 大澤 央

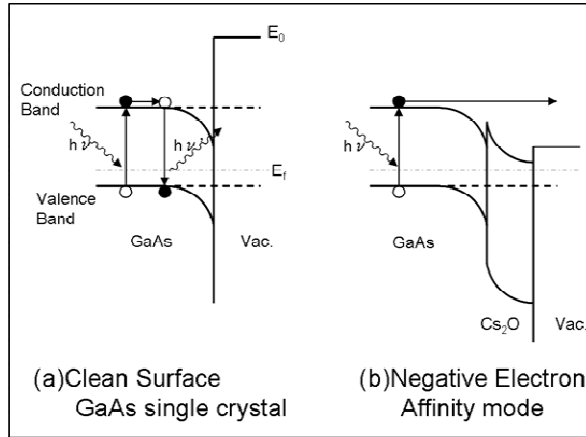
半導体の伝導帯の底のエネルギー準位は真空準位より低いため、そのままでは伝導帯に励起された電子を真空中に真空中に取り出す事はできないが、GaAs単結晶の清浄表面にごく微量のセシウムと酸素を付着させると真空準位が下がり、適当な条件下では伝導帯より低くなる。これを負の電子親和性(Negative Electron Affinity; NEA)状態と言う。図 2 に NEA の概念図を示す。

図 2: NEA 表面

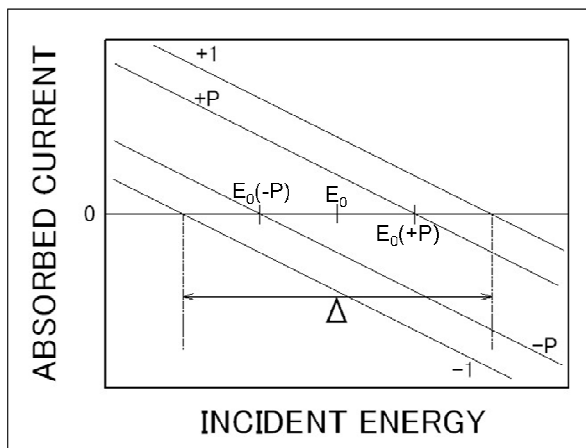
偏極度測定には、吸収電流法を使用した。吸収電流は入射電子と放出電子の電流の差で定義される。入射電子のエネルギーが増えると放出電子の数が増えるため入射エネルギーに伴って吸収電流は減少し、吸収電流が 0 となる入射エネルギー  $E_0$  が存在する。スピン軌道相互作用によりスピンの向きによって  $E_0$  に差が生じることを利用して、偏極度は、次式から求めることができる。

$\Delta$  は偏極度 100% の上向きスピンに対する  $E_0$  と下向きスピンに対する  $E_0$  の差である。[2] 図 3 に、入射エネルギーと吸収電流の関係を示す。

図 3: 入射エネルギーと吸収電流の関係

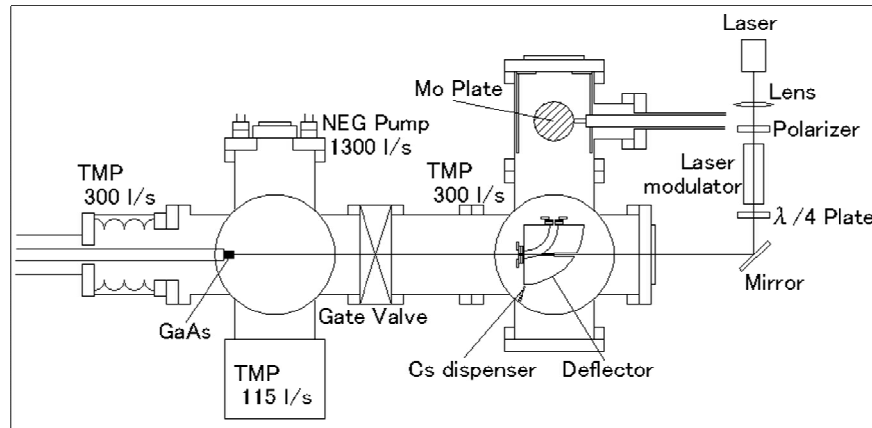
図 4 に実験装置図を示す.

図 4: 偏極電子線源装置図

我々の装置では、約  $1 \times 10^{-7}$  Pa の超高真空中でアニーリングすることによって GaAs の清浄表面を得ている。真空槽内にセシウムと酸素を注入することで GaAs 清浄表面にセシウムと酸素を付着させて NEA 表面を作り、そこに偏光子と  $\lambda/4$  板を用いて円偏光にしたレーザーを照射し、偏極電子を放射させる。放射された電子を静電偏向器によって方向を  $90^\circ$  曲げ、金蒸着したモリブデン板に入射させて吸収電流を検出した。

右回り円偏光と左回り円偏光、それぞれを照射したときの吸収電流が 0 となる点  $E_0$  を測定し、偏極度  $P$  を求めた。
